## Rottillväxt i växtbäddar med skelettjord Exempel från Blekingegatan Stockholm

Föreliggande rapport är en del av projektet Klimatsäkrade systemlösningar för urbana ytor, ett tvärvetenskapligt samarbetsprojekt mellan; CBI Betonginstitutet (Projektkoordinator, numer RISE/CBI), Statens Väg och Transportforskningsinstitut (VTI), Sveriges Tekniska Forskningsinstitut (SP) – Numer RISE, Sveriges lantbruksuniversitet (SLU), Benders, Cementa, NCC, Starka, Stenindustrins forskningsinstitut, Stenteknik, Stockholm stad, Helsingborgs Stad, Uppsala Stad, Göteborgs Stad, Lunds Kommun, Växjö Kommun, Trädgårdanläggarnas förbund, Movium (SLU), VIÖS, CEC Design, StormTac, Ramböll och Sweco.

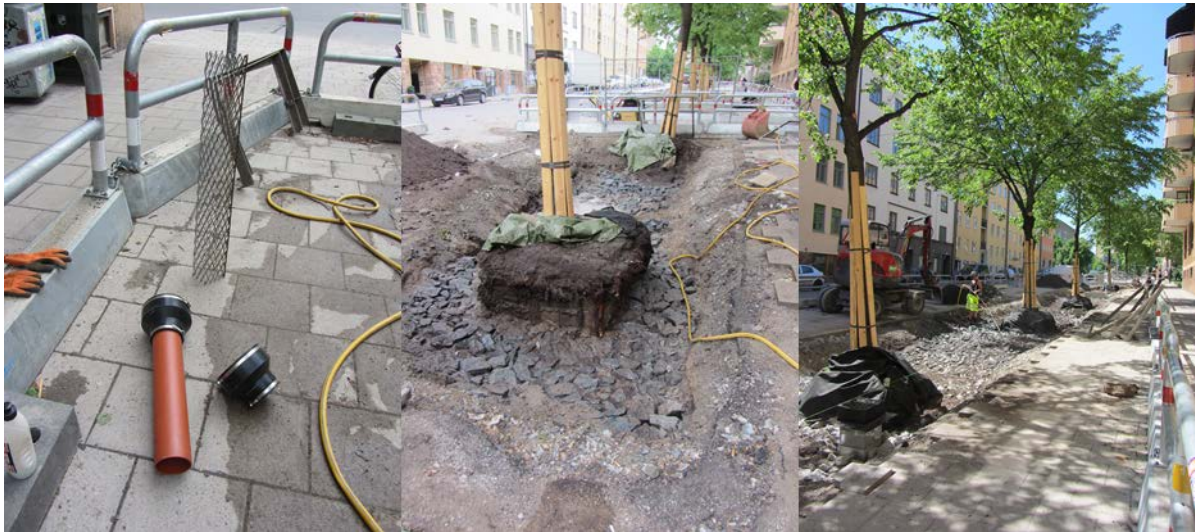
Figur 2. Bilder från restaureringen av växtbäddarna på Blekingegatan i Stockholm. På bilden till vänster syns de inväxtzoner i sträckmetall som användes för provtagning av rötter. De två bilderna till höger visar uppbyggandet av växtbädden, skelettjord enligt Stockholmsmodellen. Installationerna och växtbädden byggdes juni 2014.

Testbeden anlades juni 2014, vid 3 restaurerade och 3 nyplanterade träd. Material som krävde installation installerades i samband med restaureringen (figur 2).

För möjlighet för provtagning och studier av finrotsproduktion installerades 2 st. inväxtzoner, 1 och 3 m från trädet, (figur 2 och 4) för varje träd. Figur 3 visar en schematisk bild över uppbyggnaden av testbeden för ett träd, de beigea kvadraterna är inväxtzonerna och den rektangeln med blå linje är en rotskanner.

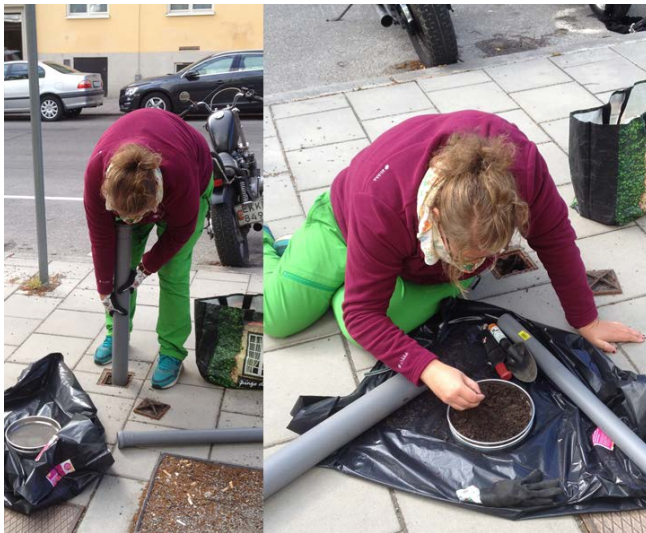
Figur 6. Provtagning av rötter i inväxtzoner 2016 på Blekingegatan Stockholm.

För provtagning av rötter i inväxtzonerna användes ett PVC avloppsrör, 7 cm i diameter och 1,5 m djupt. Röret fördes ner så djupt som möjligt i centrum av inväxtzonen snurrades runt ett par varv och drogs upp. Provet lades sedan i en 2 mm såll och rensades på plats. Förekomsten av rötter noterades. Rensad jord hälldes tillbaka i inväxtzonen (figur 6).

Det gick bra att få ner röret men inte hela vägen ner till 1,5 m. En viss kompaktering av jord förekom både när röret fördes ner och när provet trycktes ut från röret. Jorden följde dock med upp vid alla provtagningarna och gick lätt att få ut ur röret.

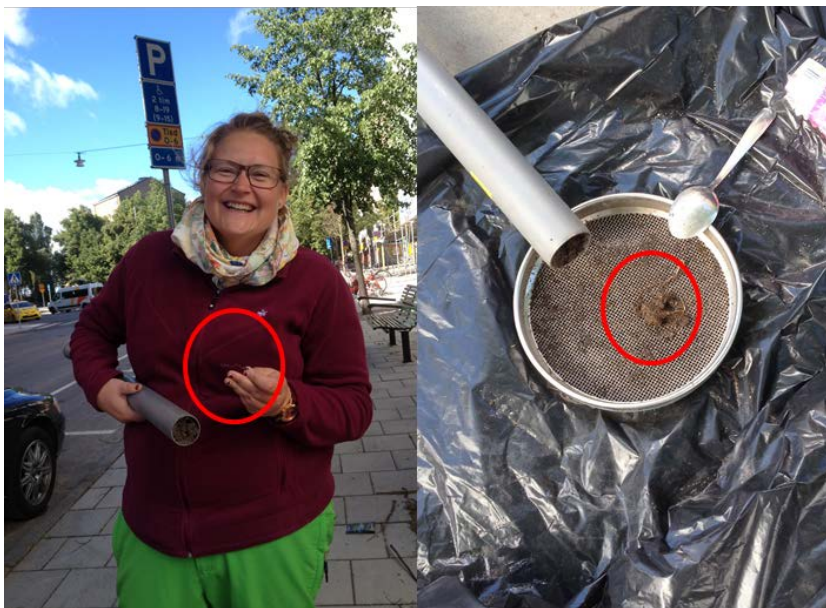
Figur 7. Rot från Lind (*Tilia cordata*) provtagen augusti 2016 Blekingegatan Stockholm.

Resultaten från provtagningen i inväxtzonerna gav en träff på finnrötter (figur 7). Detta vid ett restaurerat träd (träd nummer 4) och i inväxtzonen 1 m från trädet. Den påträffade roten var tydligt en trädrot och med god vitalitet.

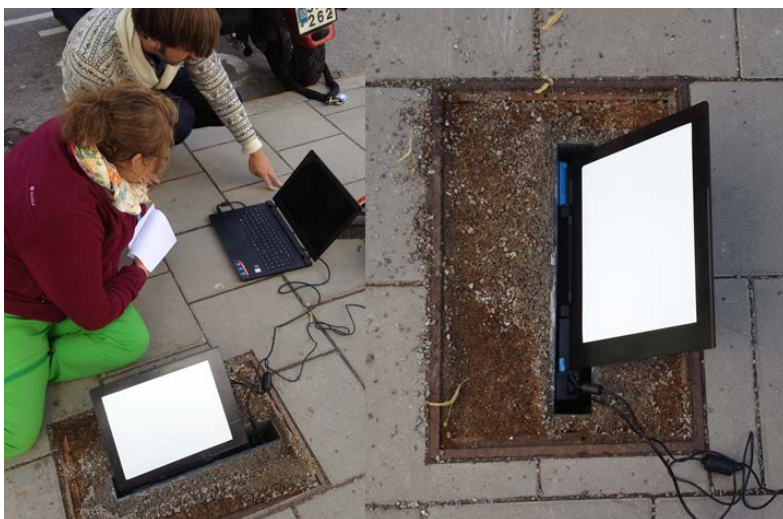
Figur 8. Skanning av rötter Blekingegatan i Stockholm. Bilden till vänster visar hopkopplingen skanner, dator och batteri. Bilden till höger är en närbild på skannern nersänkt i den plexiglaslåda som är installerad på platsen.

Vid skanning av rötterna fördes skannern ner med bild sidan in mot trädet (figur 8). Sidan av plexiglaslådan skannades i färg med så hög upplösning som möjligt och lagrades direkt på dator. För ström kopplades skannern till ett 12 V batteri via en transformator. Datorn drevs med sitt eget batteri. Det tog ca 5 min för varje skanning att genomföras.

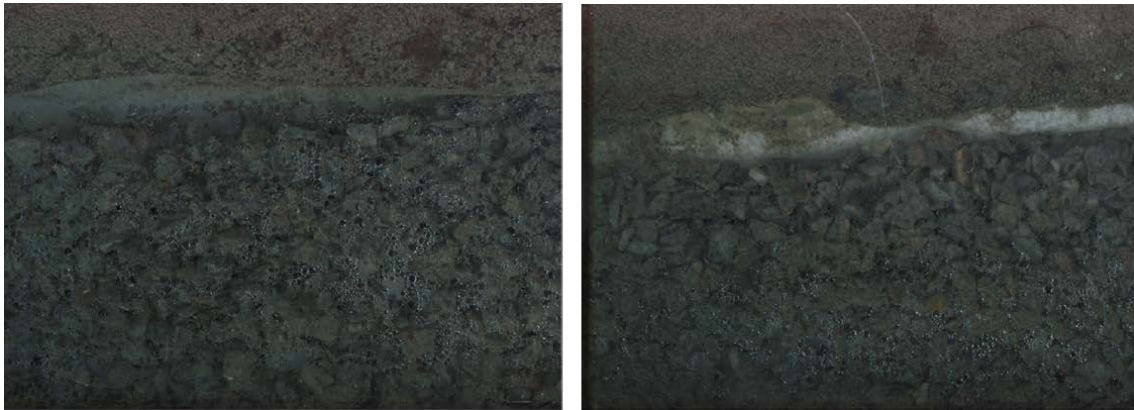
Figur 9. Bilder från skanner i växtbäddar av skelettjord, Stockholmmodellen, med Lind (*Tilia cordata*) planterade. Blekingegatan, Stockholm, 7 augusti 2016. Bilden till vänster är tagen vid ett restaurerat träd (träd nummer 3) och den högra bilden från ett nyplanterat träd (träd nummer 8). På bilderna ser vi sättsand, geotextil och det luftiga bärlagret.

Inga rötter var synliga på de skannade bilderna (figur 9). Vid första anblicken trodde vi att det fanns en rot vid det nyplanterade trädet (högra bilden figur 9), men det är högst troligtvis en rispa i plexiglaslet som uppkommit vid installation. Dessa bilder ses som en start för att se

utveckling av rötter. Det är först efter en serie av bilder som diskussioner om tillväxt och försvinnande av rötter kan föras.
