## 6 Malmö stad

### 6.1 Gödsling av bokar på Hyllie Stationstorg

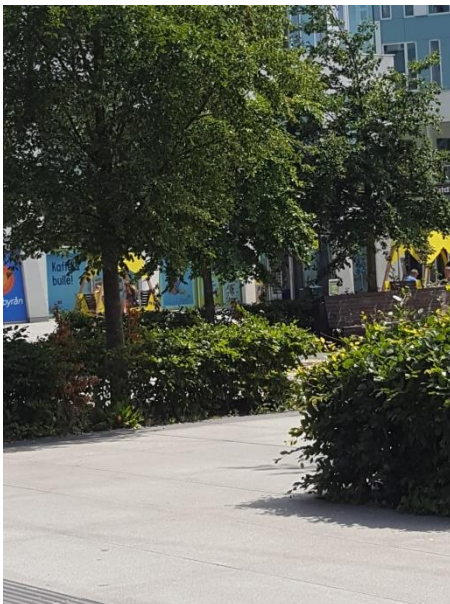
Figur 8. Vy över några av bokarna på Hyllie Stationstorg (foto: Ann-Mari Fransson)

Vid stationen i Hyllie, Malmö, har ett torg skapats där ett antal bokar (*Fagus sylvatica*) står i en sammanhängande växtbädd (Figur 8). Platsen byggdes 2009-2010 och har stor betydelse för områdets karaktär. De planterade bokarna har haft en sjunkande vitalitet under flera år och Gautkontoret ansåg att en åtgärd behövde ske. De utförde näringsanalyser av bokarnas blad och SLU bistod i tolkningen av resultaten som visade på kväve- och fosforbrist. En gödsling av träden bestämdes därefter och eftersom trädens vitalitet och tillväxt sedan tidigare varit mätta inom projektet så kunde uppföljning ske på ett grundligt sätt.

Träden står på ett 11 000 m<sup>2</sup> stort torg som är hårdgjort, växtbädden är en sammanhängande skelettjord under den hårdgjorda ytan. Dagvattnet från den hårdgjorda ytan leds ner i växtbädden. Jorden är mycket genomsläpplig pga att salt lätt ska kunna tvättas bort. På vintern stoppas dagvattentillförseln. Biokol tillfördes växtbäddarna ovanifrån för att öka den vattenhållande förmågan i bäddarna och för att minska genomsläppligheten något. En gödsling med minerogent fosfor och ett sammansatt gödselmedel utfördes. Mätningar upprepades på samma sätt som gjorts vid ett tidigare tillfälle inom projektet.
