## 5 Växjö kommun

### 5.1 Genomsläpplig beläggning på Västra Esplanaden

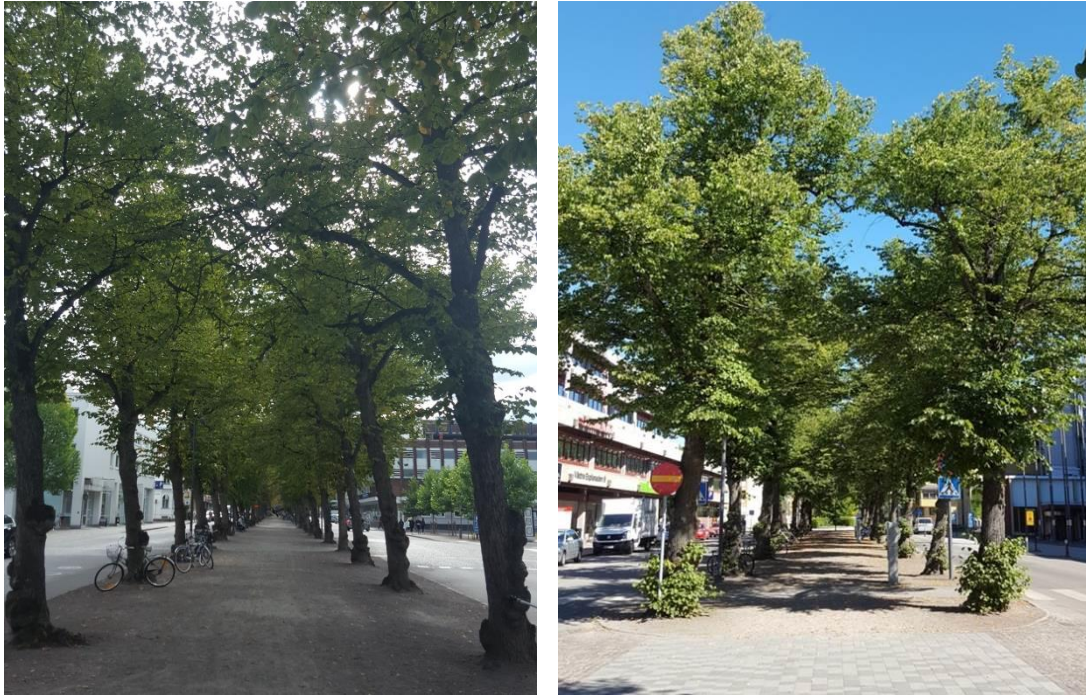
Figur 5. Genomsläpplig beläggning och Lindar på Västra Esplanaden i Växjö (foto: Ann-Mari Fransson).

Mittremsan i allén är uppbyggd av ett genomsläppligt bärlager med sorterad makadam 8 -16 mm med ett slitlager bestående av 50 % 0-8 mm stenmjöl och 50 % pimpsten 2-8 mm. Västra delens halva vägbana mellan Biblioteksgatan – Storgatan på Västra esplanaden har traditionell överbyggnad ersattas med luftigt överbyggnadsmaterial. I samband med omläggning av ledningar i den östra delen av vägbanan byggdes vägbanan mot träd allén som en kombinerad yta för vägöverbyggnad, dagvatteninfiltration och rotutrymme för befintliga träd. Förstärkningslager består av sorterad makadam i fraktionen 30 -90 mm. Bärlager består av dels sorterad makadam 32 – 64 mm och dels av traditionellt bärlagermaterial 0-40 mm som avskiljs med en fiberduk. Avvattning av denna del av gatan sker till brunnar som infiltrerar vattnet direkt ned i det sorterade förstärknings- och bärlagret. Breddning sker via terrassbotten till konventionella befintlig dagvattenledning. Trädens stamomkretstillväxt och Leaf area index (bladytan i förhållande till projektionearean) har mätts vid två tillfällen 2013 och 2016 (Figur 6). Tyvärr gjordes även kontrollytorna om så resultaten går inte att tolka.

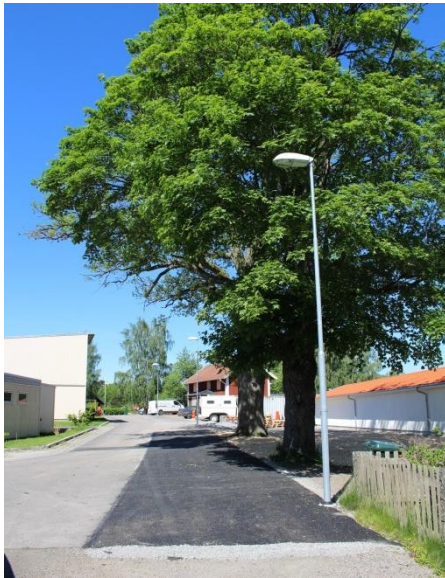
Figur 7. Tv. vägkroppen till höger närmast träden är uppbyggd enligt principen för dränasfalt (foto: VIÖS AB).  
T.h. principskiss uppbyggnad för dränasfalt (Svenskt vattens publikationsserie P105).

Slitlager av traditionell asfalt och traditionell vägöverbyggnad byttes ut mot dränasfalt och luftigt överbyggnadsmaterial. Dela av vägkroppen närmast träden byggdes upp enligt rekommendationer för uppbyggnad av dränasfalt (Figur 7).
