## 5.1 Genomsläpplig beläggning på Västra Esplanaden

### *Bakgrund till projektet*

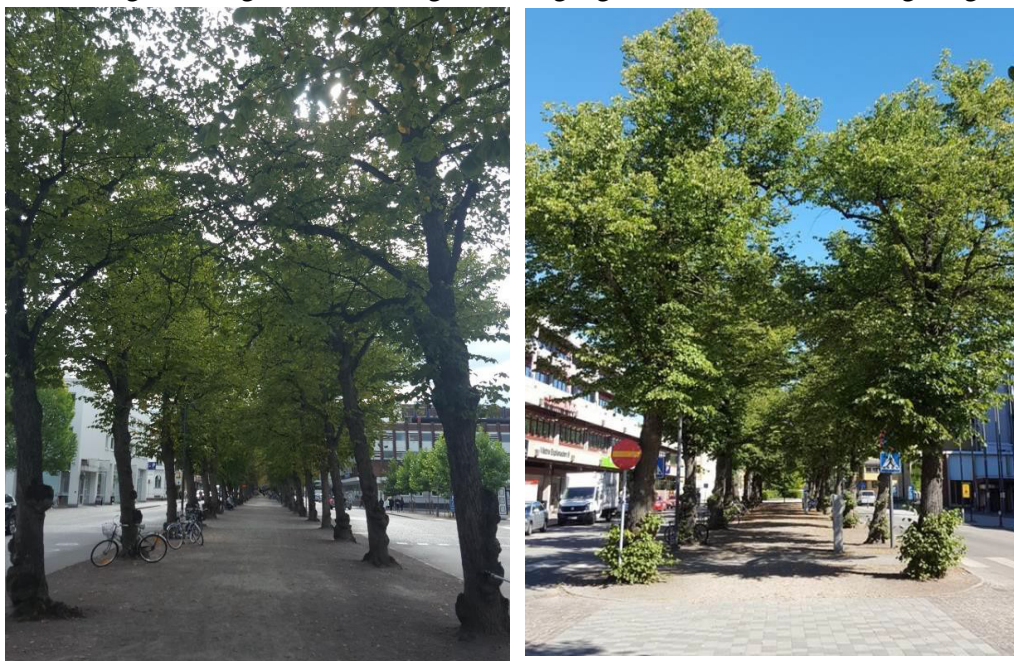
Figur 5. Genomsläpplig beläggning och Lindar på Västra Esplanaden i Växjö (foto: Ann-Mari Fransson).

Mittremsan i allén är uppbyggd av ett genomsläppligt bärlager med sorterad makadam 8 -16 mm med ett slitlager bestående av 50 % 0-8 mm stenmjöl och 50 % pimpsten 2-8 mm. Västra delens halva vägbana mellan Biblioteksgatan – Storgatan på Västra esplanaden har traditionell överbyggnad ersattas med luftigt överbyggnadsmaterial. I samband med omläggning av ledningar i den östra delen av vägbanan byggdes vägbanan mot träd allén som en kombinerad yta för vägöverbyggnad, dagvatteninfiltration och rotutrymme för befintliga träd.

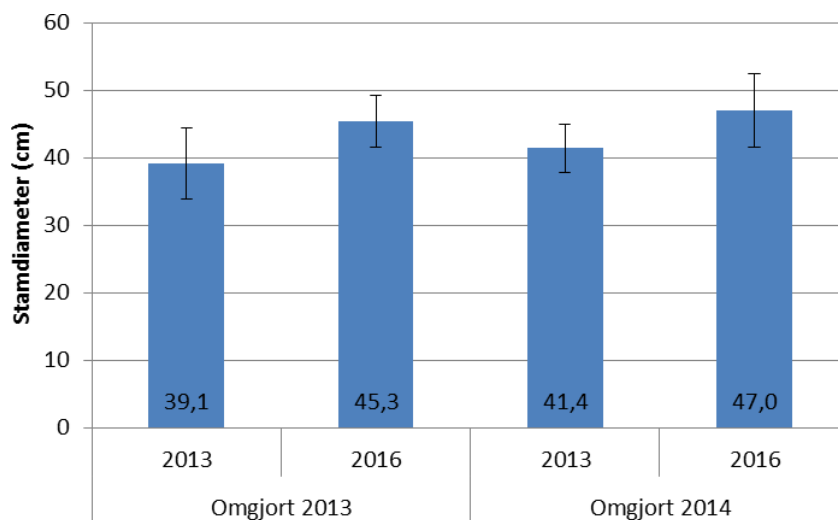
Figur 6. Stamomkretstillväxt för Lindarna på Västra Esplanaden vid mätningar utförda 2013 och 2016.

Förstärkningslager består av sorterad makadam i fraktionen 30 -90 mm. Bärlager består av dels sorterad makadam 32 – 64 mm och dels av traditionellt bärlagermaterial 0-40 mm som avskiljs med en fiberduk. Av vattning av denna del av gatan sker till brunnar som infiltrerar vattnet direkt ned i det sorterade förstärknings- och bärlagret. Breddning sker via terrassbotten till konventionella befintlig dagvattenledning. Trädens stamomkretstillväxt och Leaf area index (bladytan i förhållande till projektionsarean) har mätts vid två tillfällen 2013 och 2016 (Figur 6). Tyvärr gjordes även kontrollytorna om så resultaten går inte att tolka.
