## 6.1 Gödsling av bokar på Hyllie Stationstorg

### *Bakgrund till projektet*

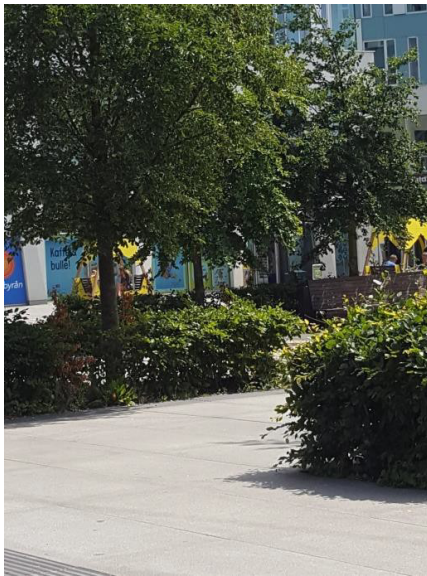
Figur 8. Vy över några av bokarna på Hyllie Stationstorg (foto: Ann-Mari Fransson)

Vid stationen i Hyllie, Malmö, har ett torg skapats där ett antal bokar (*Fagus sylvatica*) står i en sammanhängande växtbädd (Figur 8). Platsen byggdes 2009-2010 och har stor betydelse för områdets karaktär. De planterade bokarna har haft en sjunkande vitalitet under flera år och Gautkontoret ansåg att en åtgärd behövde ske. De utförde näringsanalyser av bokarnas blad och SLU bistod i tolkningen av resultaten som visade på kväve- och fosforbrist. En gödsling av träden bestämdes därefter och eftersom trädens vitalitet och tillväxt sedan tidigare varit mätta inom projektet så kunde uppföljning ske på ett grundligt sätt.
